日立市における地震災害と土地条件との関係

Analyzing on the Relationship between Earthquake Hazard and Land Condition in Hitachi City

Abstract: The East Japan Earthquake that occurred in March 2011 resulted in extensive damage over a wide area. This study, a case study of Hitachi City, Ibaraki prefecture, analyzed the relationship between damage caused by the earthquake and the following tsunami and soil condition by overlaying the distribution of building damage data and soil condition data using GIS. The urban area of Hitachi City is very limited as it is cramped between the Pacific Ocean and mountainous areas. Significant differences could be shown in the damage of housing according to the soil condition it is situated on. Buildings on alluvial lowlands are amongst the hardest damaged. In addition, the damage tended to increase near geological boundaries.

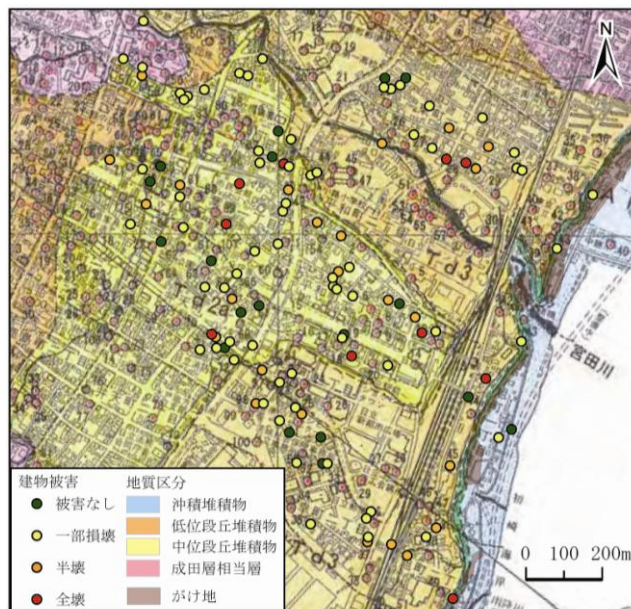
まず、A地区の地形をみると、海岸部から内陸部に向かって沖積谷低地、低位・中位段丘面が広がる。住宅への被害は地区内の全域で確認された。なお、A地区では津波による被害はあまり確認されなかった。

図-4 A地区における地震による被害と地質の分布

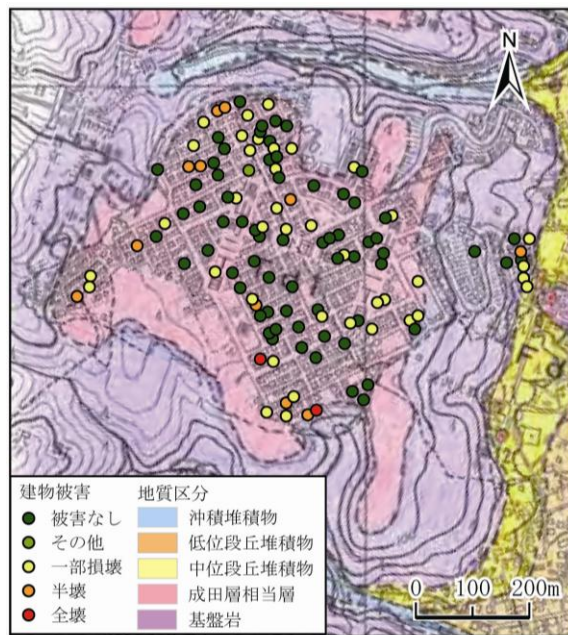
被害が少なかったB地区とC地区は、成田層相当層や基盤岩、白水層からなる丘陵地や山地地形の上に立地している。B地区では、成田層相当層の中心に位置する建物よりも外側の基盤岩付近に位置する建物に大きな被害が認められた。C地区では、被害は地区内にほぼ均等に広がっていた(写真1)。なお、図-6において被害が東側に集中しているように見えるのは、西側が現在開発中であり、建物が東

図-5 B地区における地震被害と地質の分布

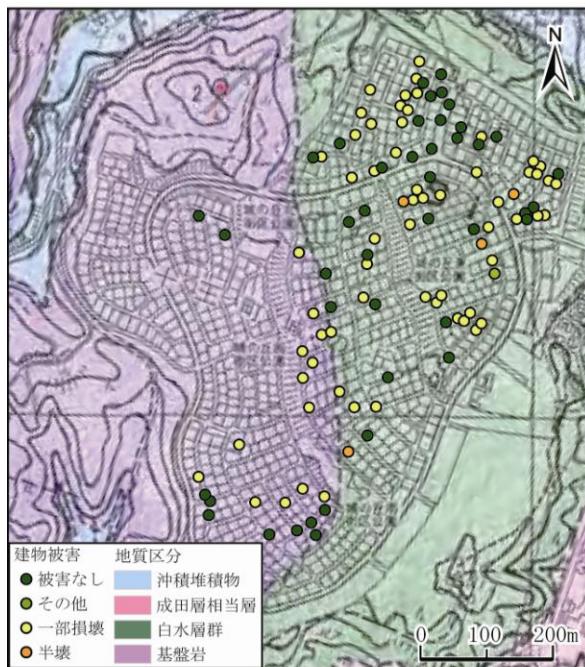
側に偏って分布しているためである。

図-6 C地区における地震被害と地質の分布
(アンケート, 日立台地の地盤地質図より作成)

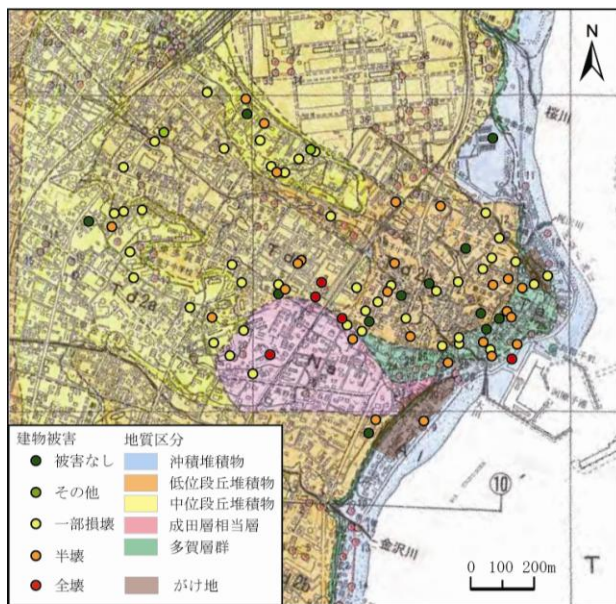
最後に、最も大きな被害を受けたD地区について述べる。D地区においては、海岸から沖積堆積物が分布する沖積谷低地、多賀層群が分布する台地、低

位段丘堆積物、中位段丘堆積物が分布する低位段丘

図-7 D地区における地震による被害と地質の分布
(アンケート, 日立台地の地盤地質図より作成)

面, 中位段丘面が続く地形上に存在し, 沖積谷低地と台地との境界にがけ地を成していた. また岬の先, 海岸に近くなるにつれ住宅に対する被害が甚大であった(写真2). これは地震による被害に加えて, 沿岸部の広域で津波による浸水被害を受けたため

である.

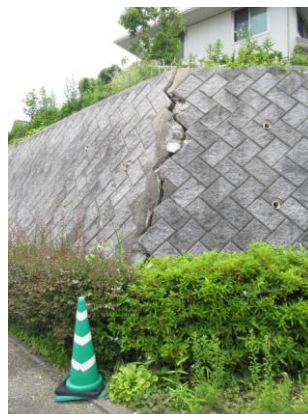
写真1 基礎部分に被害を受けた建物 (C地区)

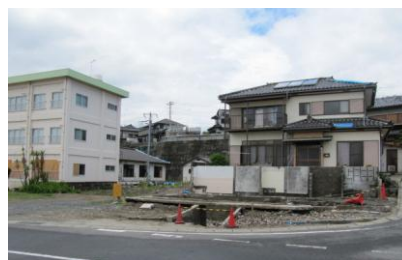
写真2 津波による被害 (D地区)
