日立市における地震災害と土地条件との関係

Analyzing on the Relationship between Earthquake Hazard and Land Condition in Hitachi City

Abstract: The East Japan Earthquake that occurred in March 2011 resulted in extensive damage over a wide area. This study, a case study of Hitachi City, Ibaraki prefecture, analyzed the relationship between damage caused by the earthquake and the following tsunami and soil condition by overlaying the distribution of building damage data and soil condition data using GIS. The urban area of Hitachi City is very limited as it is cramped between the Pacific Ocean and mountainous areas. Significant differences could be shown in the damage of housing according to the soil condition it is situated on. Buildings on alluvial lowlands are amongst the hardest damaged. In addition, the damage tended to increase near geological boundaries.

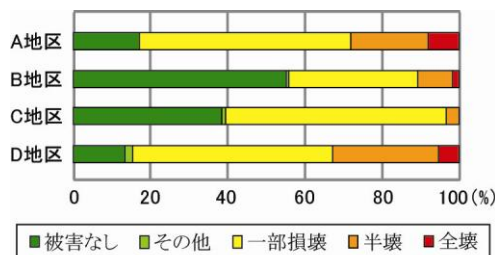
また各地区の建物の被害状況については、最も被害が多かったのは D 地区で (図-2), A 地区, C 地区, B 地区がそれに続く。ただし、「全壊」に該当する建物のみに関していえば、A 地区, D 地区, B 地区, C 地区の順に多く、C 地区については該当するものは存在しなかった。

図-2 各地区における建物の被害割合 (%)
(アンケートより作成)

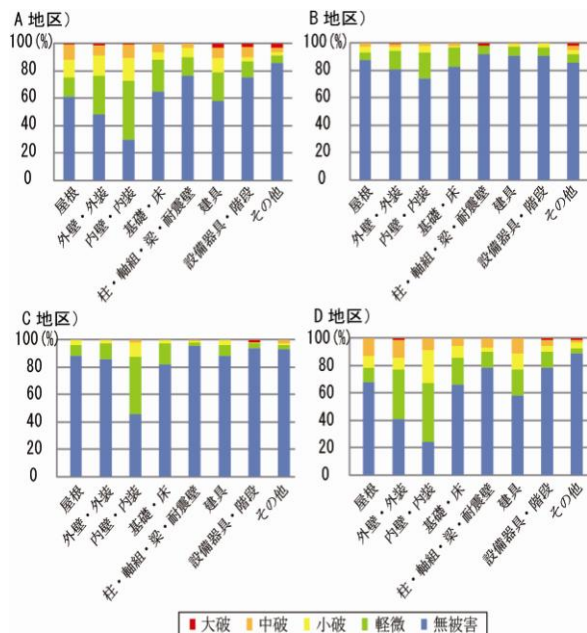
各地区の部位別の被害状況については、最も多くの被害がみられたのは「内壁・内装」であり(図-3)、それに「外壁・外装」、「建具」、「屋根」が続いている。また被害の程度をみると、「外装」、「建具」、「設備器具・階段」が「大破」に分類された

図-3 各地区における建物部位別被害
(アンケートより作成)
